No. 2

構造種別：鉄骨造

構造形式：ラーメン構造

階数：4階建て

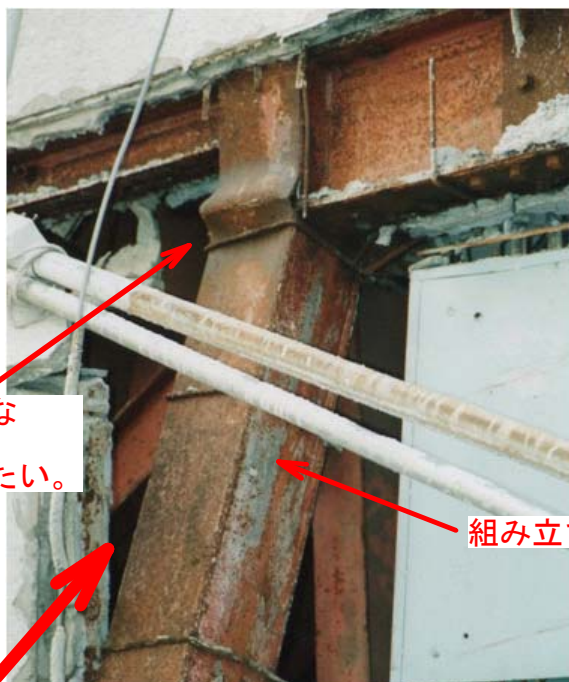
被害度：大破

接合部が保有耐力接合になっていないため、接合部が塑性化している。設計的には柱に塑性化を生じさせたい。

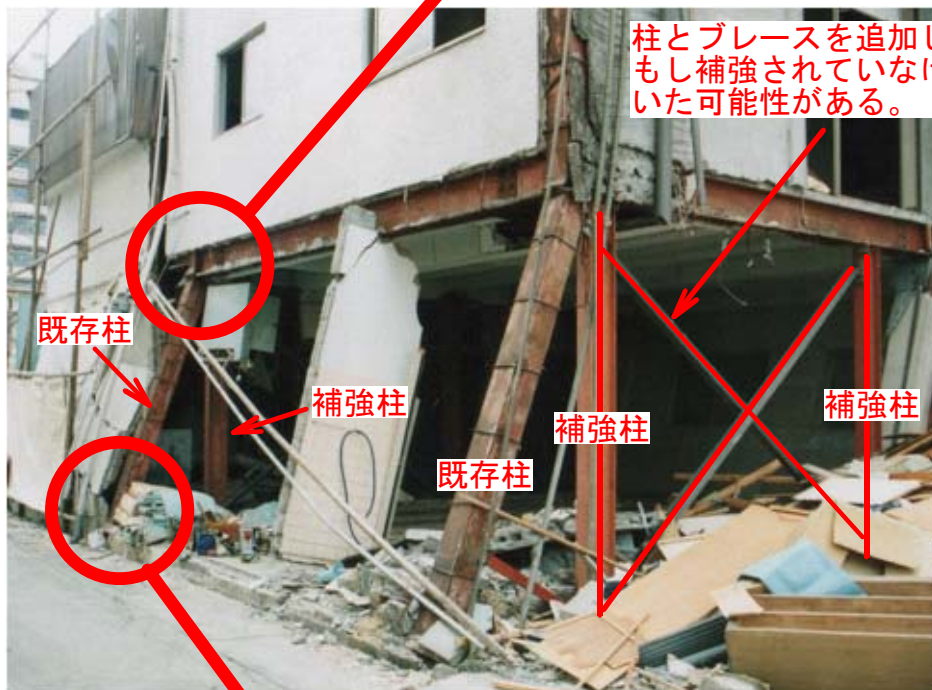
組み立てBOX柱

柱とブレースを追加して耐震補強されている。もし補強されていなければ、完全に倒壊していた可能性がある。
