No. 4

構造種別：鉄骨造

構造形式：ラーメン構造

階数：3階建て

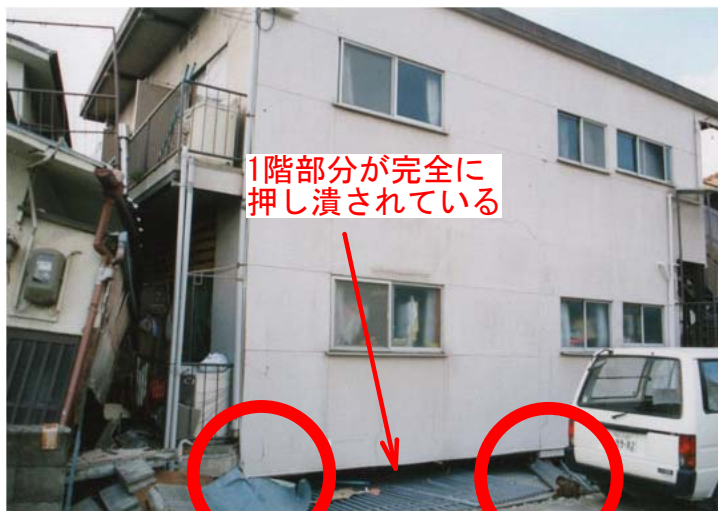
被害度：倒壊

1階部分が完全に押し潰されている

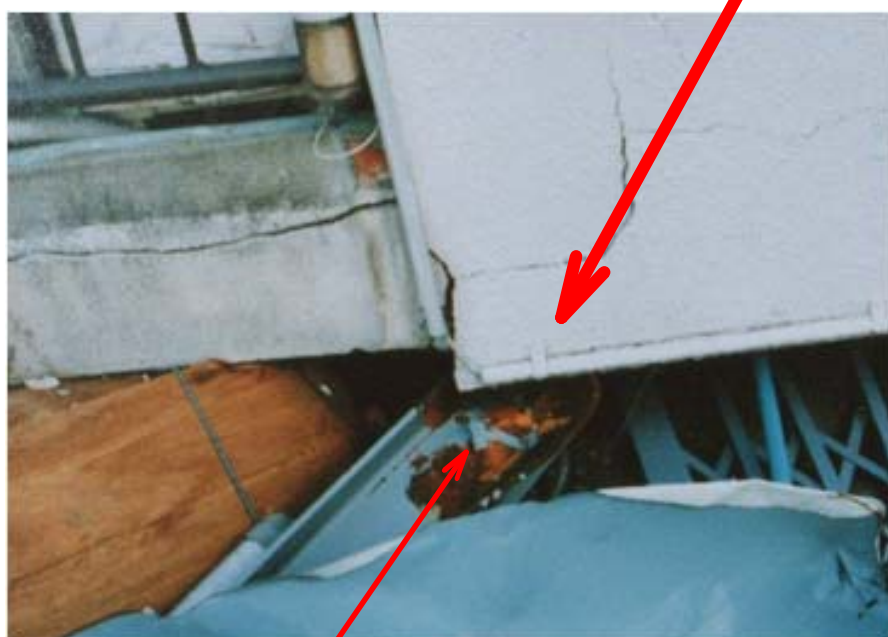
組み立てBOX柱

柱頭が弱軸方向に塑性変形している。ブレース不足による倒壊と考えられる。

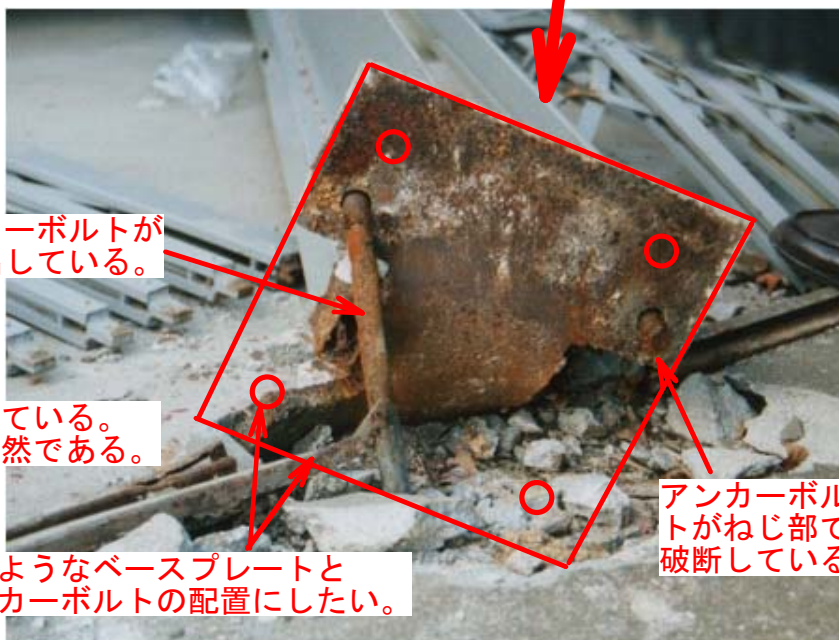
アンカーボルトが抜け出している。

異形のベースプレートになっている。アンカーボルトの配置も不自然である。

アンカーボルトがねじ部で破断している。

このようなベースプレートとアンカーボルトの配置にしたい。
