NO. 5

構造種別：鉄骨造

構造形式：ラーメン構造

被害度：倒壊

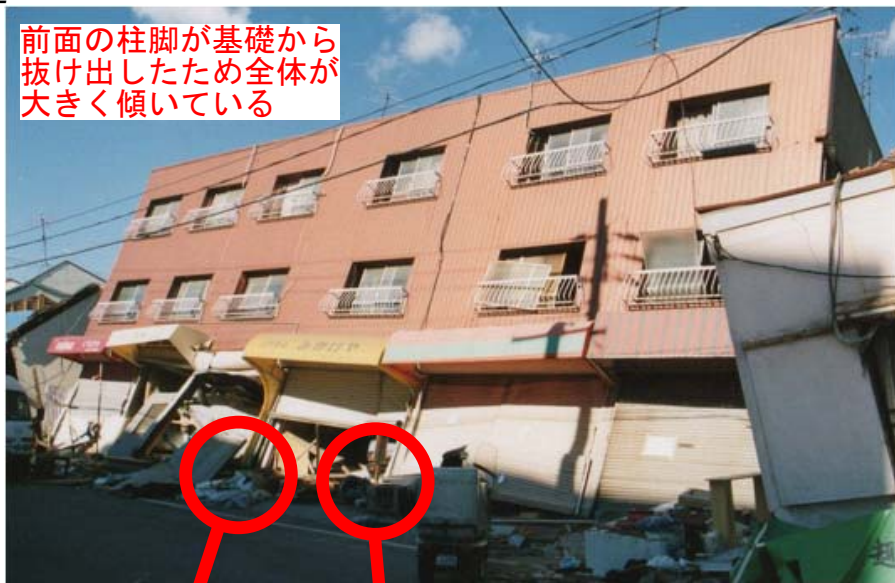
前面の柱脚が基礎から
抜け出したため全体が
大きく傾いている

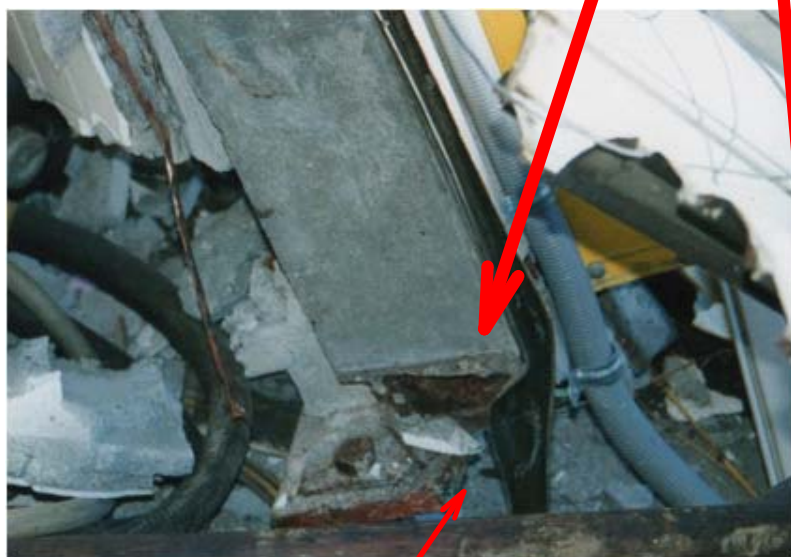
ベースプレートが破断している

H型柱
→ 強軸
→ 弱軸

H型柱の弱軸方向に
建物が倒壊している。
ブレースの配置が必要
だったと思われる。

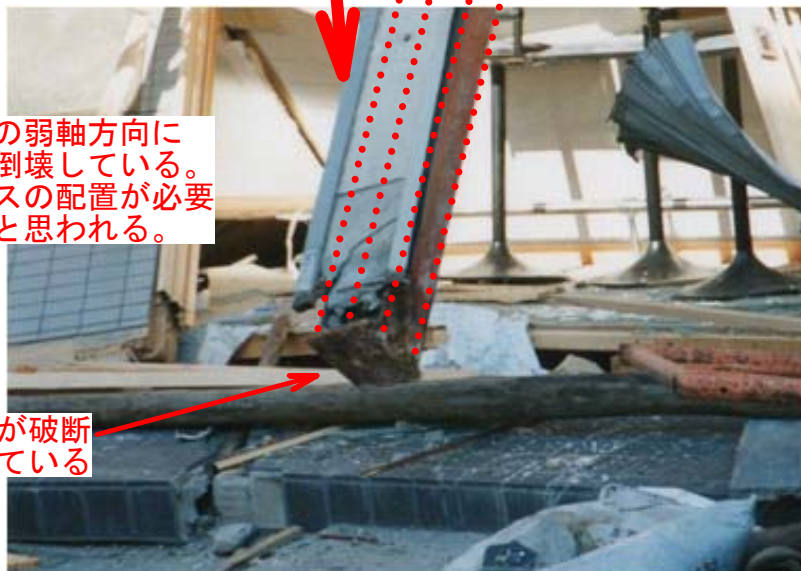
アンカーボルトが破断し
柱が抜け出している
