No. 8

構造種別：鉄骨造

構造形式：ブレース構造

階数：4階建て

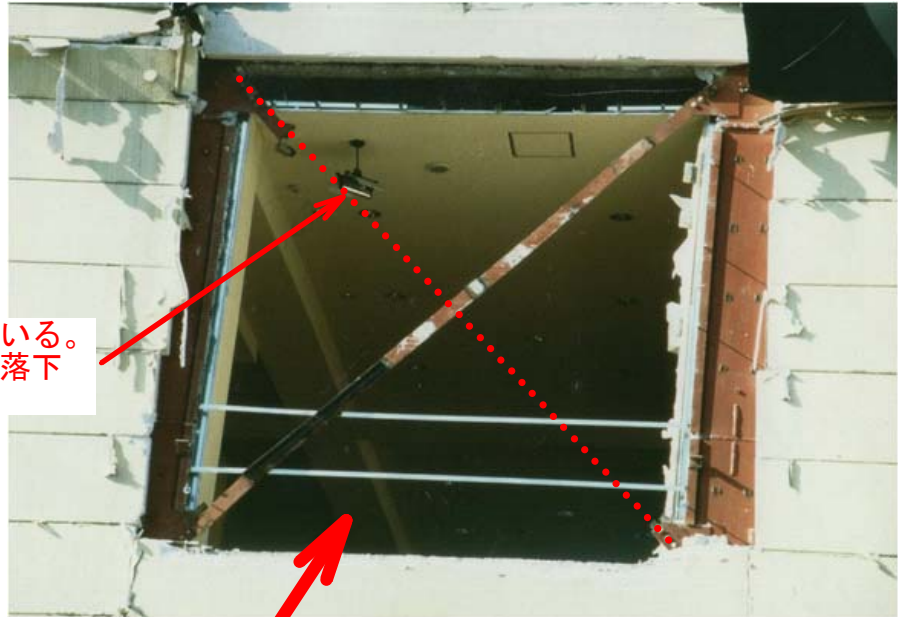
被害度：中破

壁ブレースが軸部で破断している。  
破断した衝撃と変形で外壁が落下  
したと思われる。
