No. 11

構造種別：鉄骨造

構造形式：ラーメン構造

被害度：倒壊

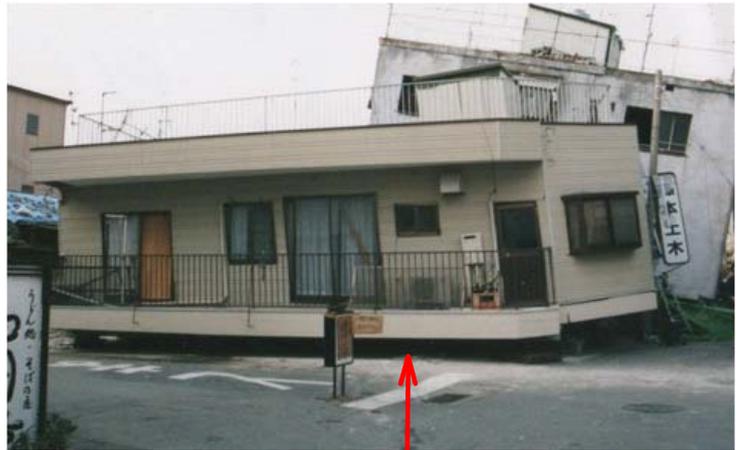
2階柱

1階ピロティ部分が崩壊

2階梁

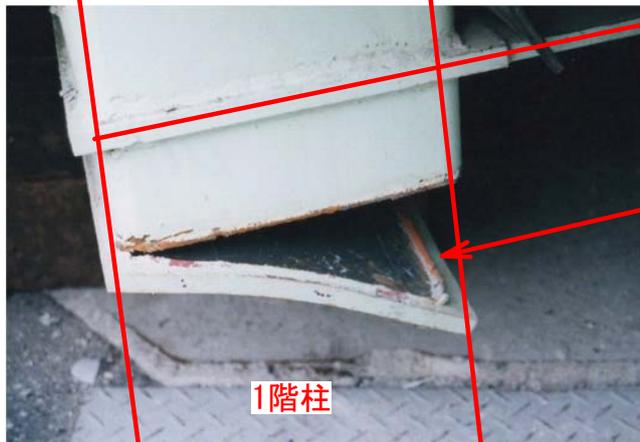
1階柱

ダイアフラムと柱の溶接が脆性破断している。裏当金、開先加工なく、隅肉溶接になっている。

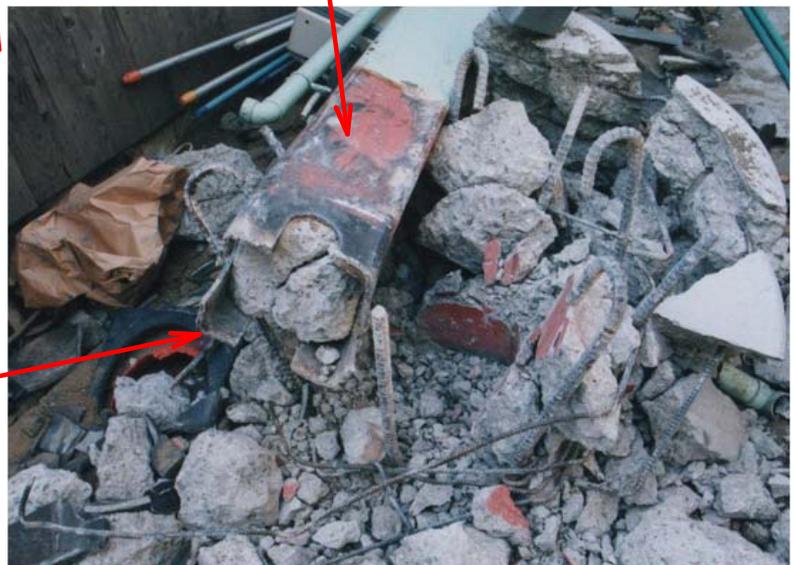
根巻柱とコンクリートを一体化させるためのスタッドボルトが配置されていない。

ベースプレートが外れている。溶接が不完全であることがわかる。
