No. 13

構造種別：鉄骨造

構造形式：ラーメン構造

階数：2階建て

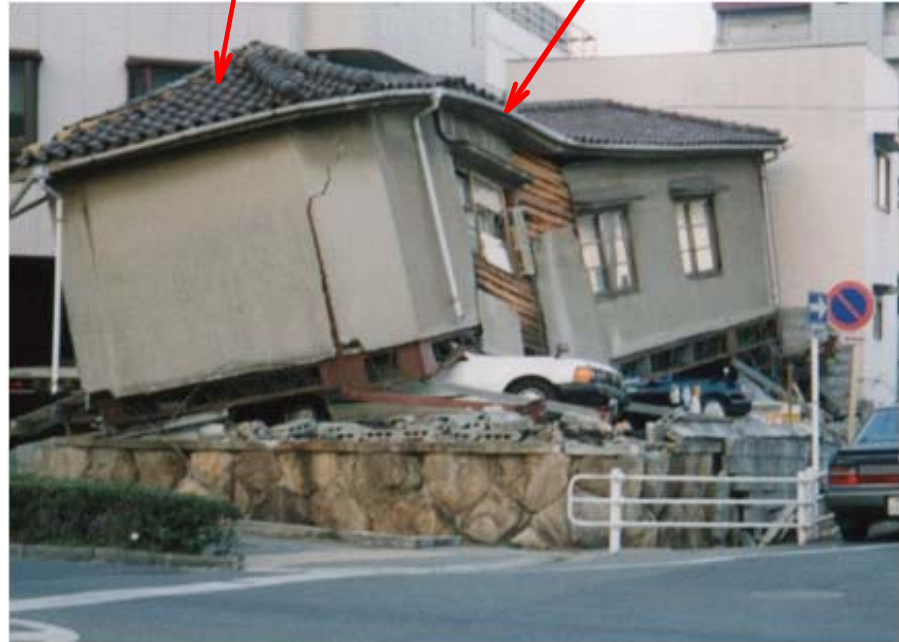
被害度：倒壊

重い瓦屋根

水平剛性がなく歪んでいる

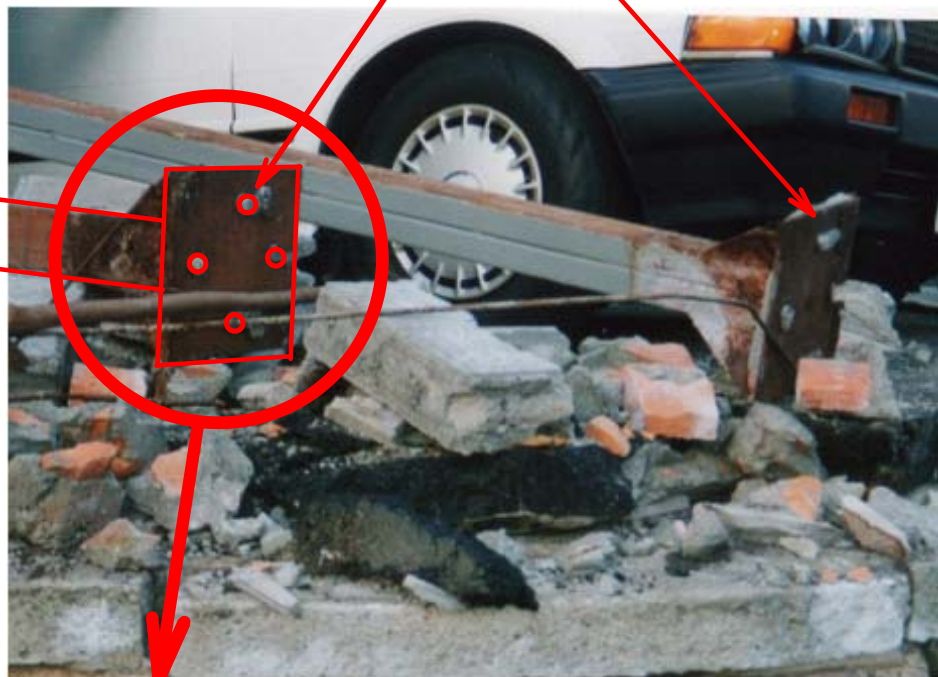
アンカーボルトが破断している

アンカーボルトの配置  
がこのようになっている

アンカーボルトは本来  
このように配置したい
