No. 14

構造種別：鉄骨造

構造形式：ラーメン構造

被害度：倒壊

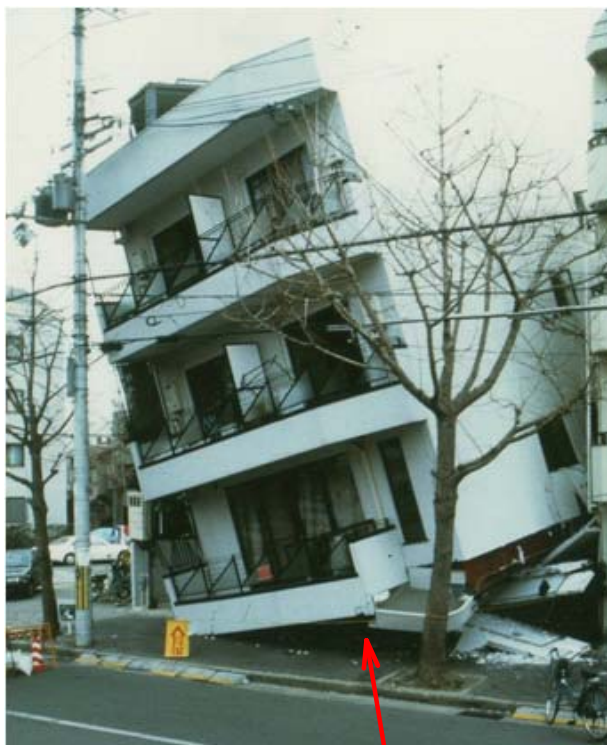
某既製品メーカー柱脚  
アンカーボルトが伸びて破断している。柱頭の接合部が脆性的に破断したため柱脚に過度の応力が集中したと考えられる。

1階駐車場が倒壊

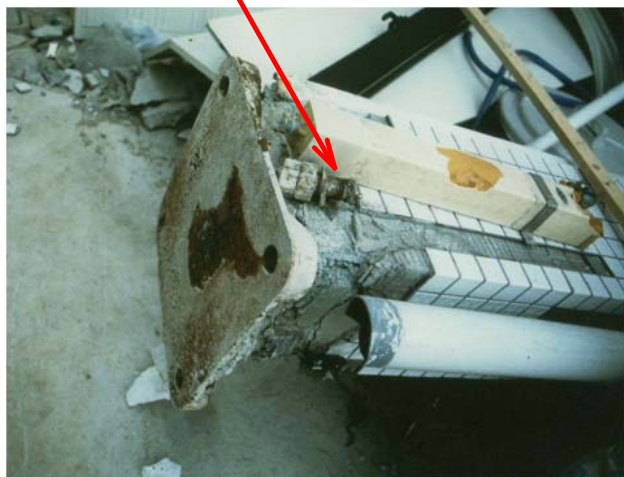
梁とダイアフラムは裏当金があり完全溶け込み溶接になっているが、柱の接合部には裏当金が無く隅肉溶接になっている。
