No. 15

構造種別：鉄骨造

構造形式：ラーメン構造

被害度：倒壊

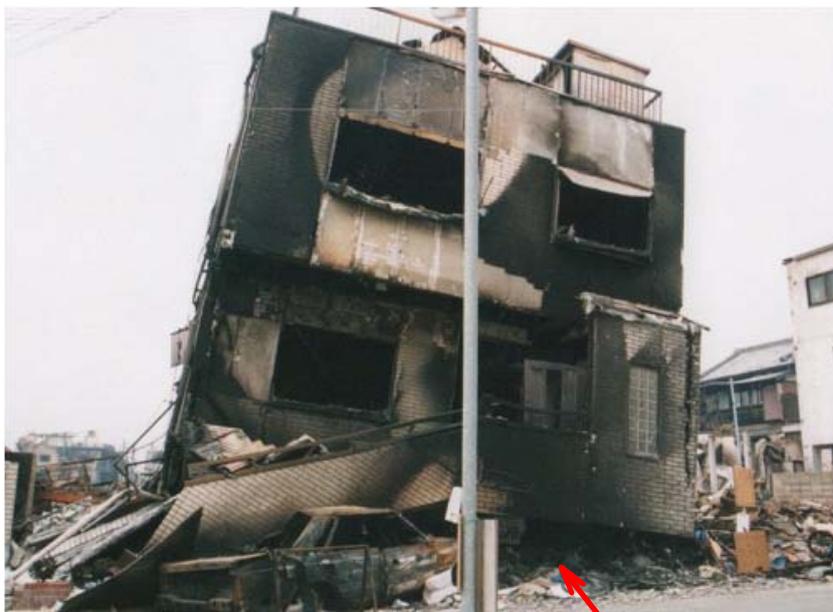
アンカーボルトが途中で折れている。通常地震応力ではこのような破断はしないため、フープ筋を溶接したことにより脆くなった等、他の要因が考えられる。

1階が崩壊している

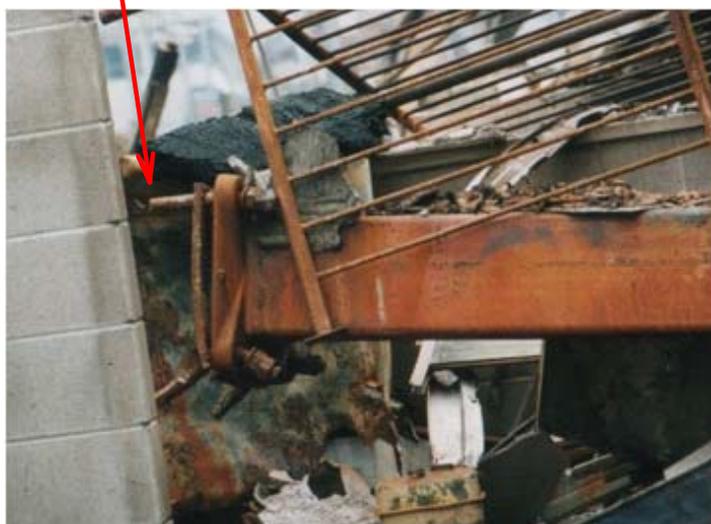
アンカーボルトが大きく伸びている。この状態でせん断力を受けて途中で折れとも考えられる。火災による熱影響で脆くなり折れたとも考えられるが、原因は特定できない。
