No. 18

構造種別：鉄骨造

構造形式：ラーメン構造

階数：4階建て

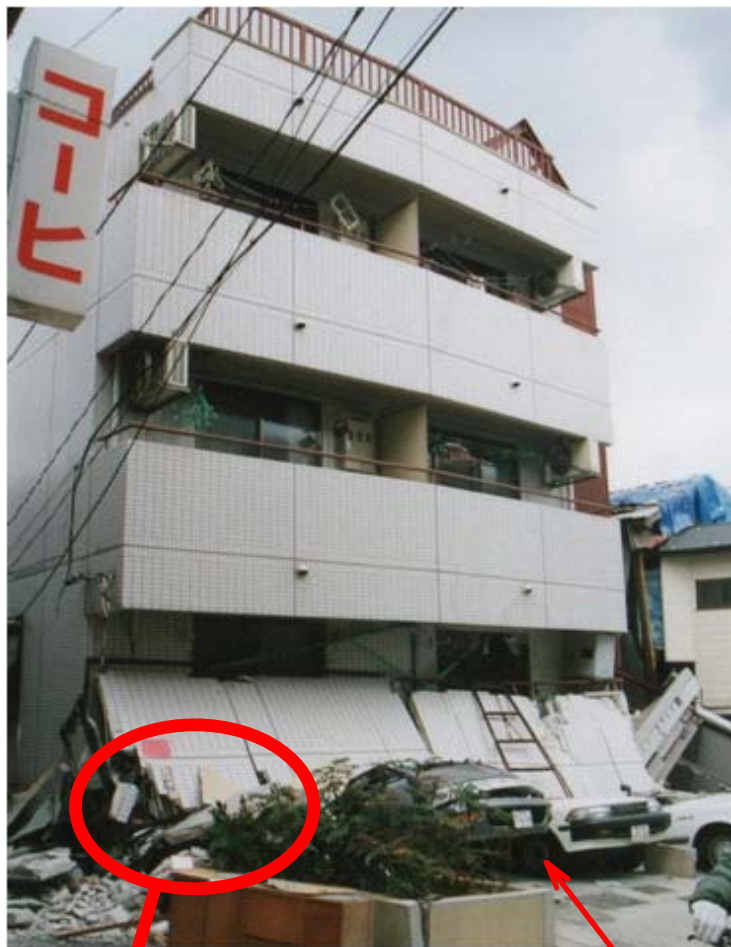
1階駐車場が崩壊し  
車が潰されている。

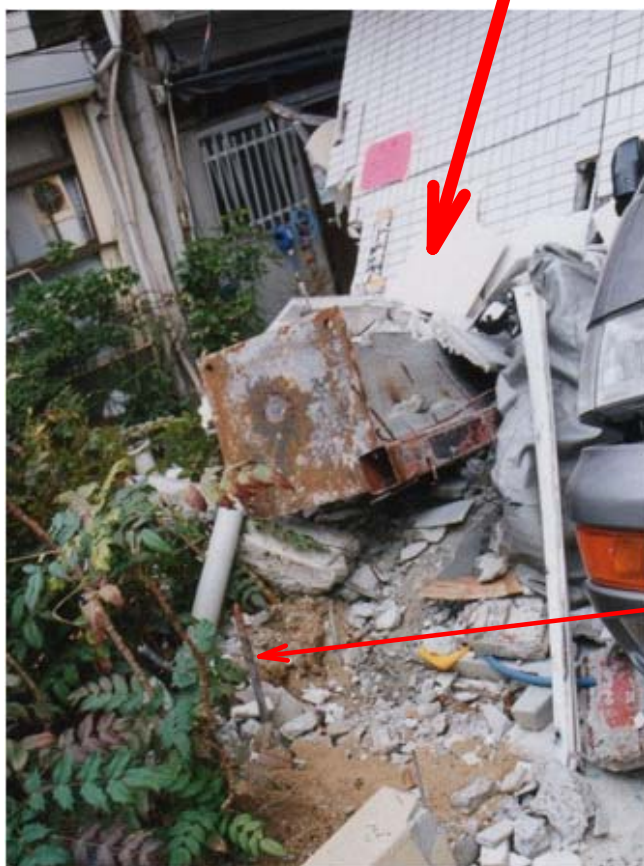
柱に対してアンカーボルトが  
細すぎる。ねじ部破断している
