No. 19

構造種別：鉄骨造

構造形式：ラーメン構造

階数：4階建て

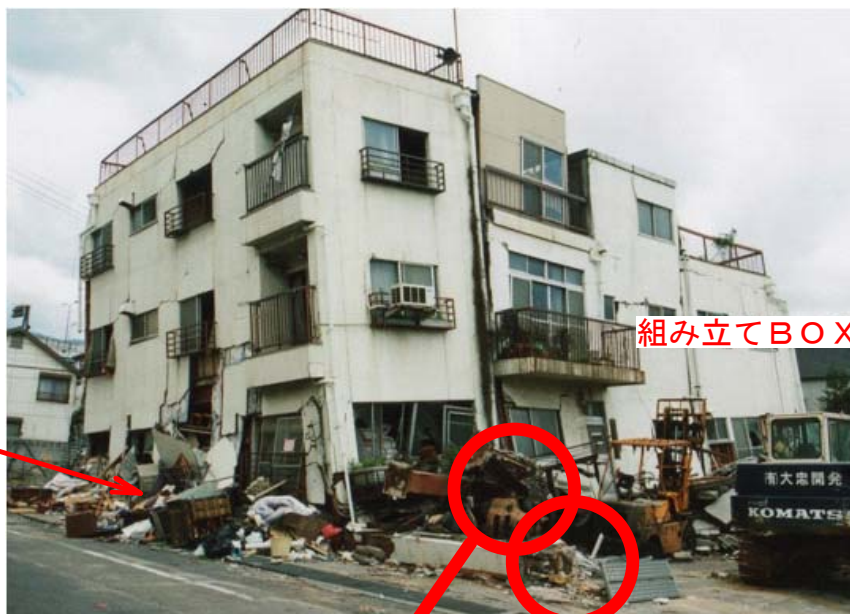
被害度：倒壊

1階が倒壊している

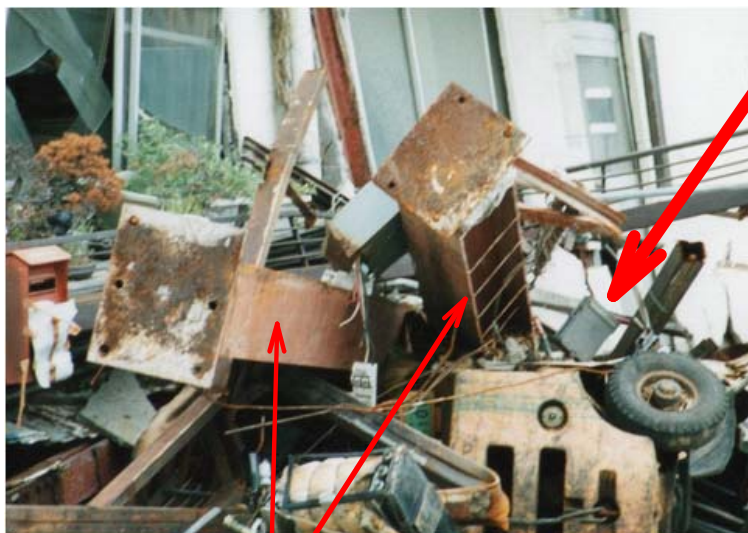
片付けた後なのか、不自然な倒れ方をしている柱
