No. 20

構造種別：鉄骨造

構造形式：ラーメン構造

階数：4階建て

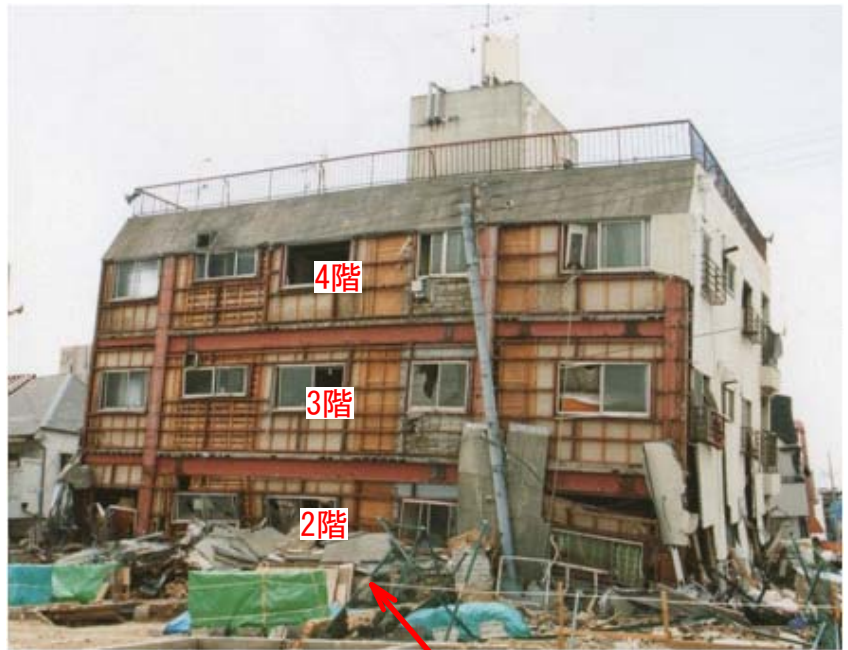
被害度：倒壊

柱にダイアフラムがない

1階が崩壊している

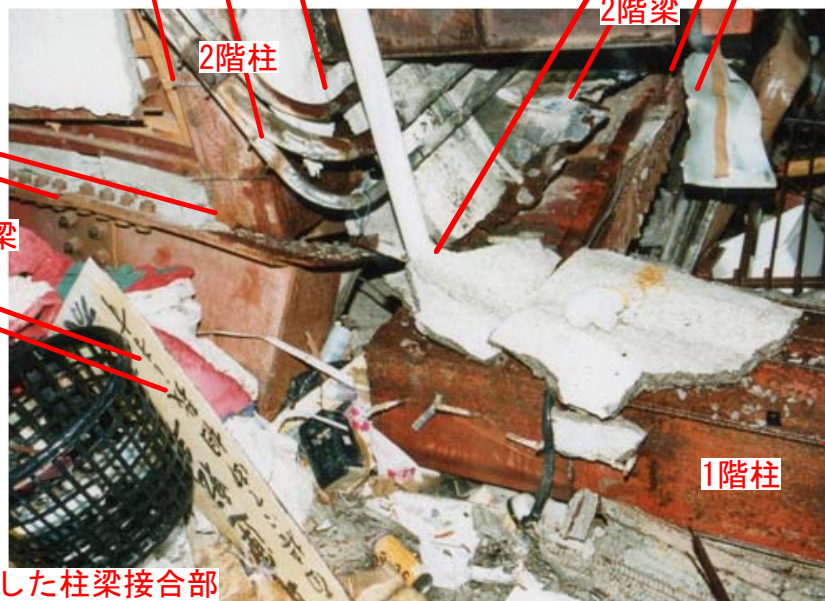
バラバラに崩壊した柱梁接合部
溶接不良と思われる。
