No. 21

構造種別：鉄骨造

構造形式：ラーメン構造

被害度：倒壊

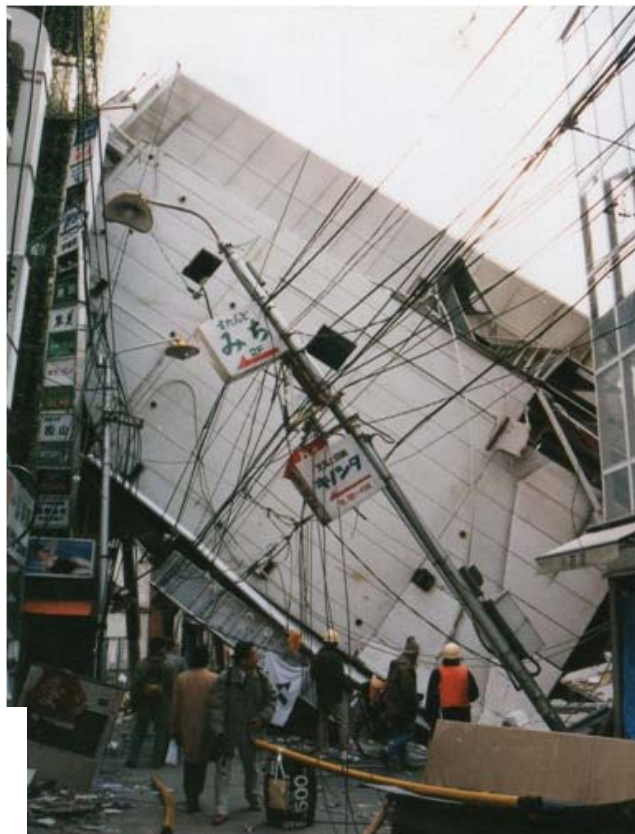
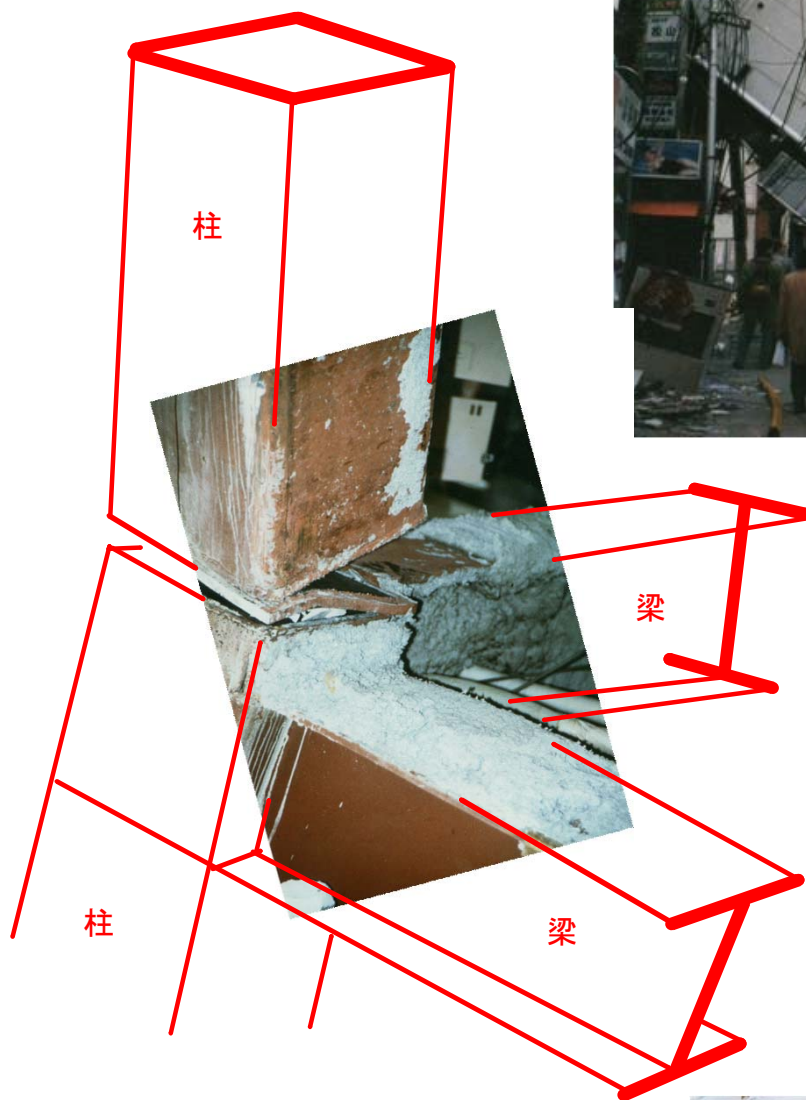
柱とダイアフラムの溶接が隅肉溶接になっており、脆性的な破壊を起こしている。

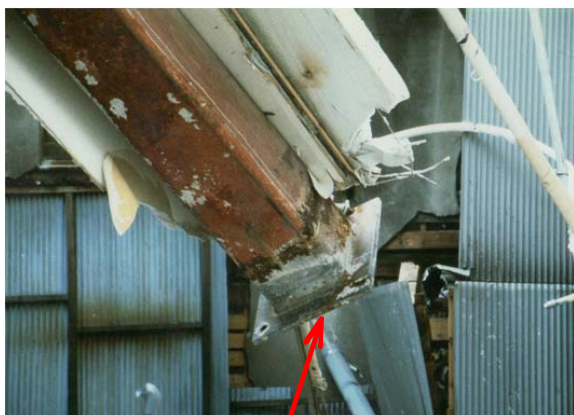
建物倒壊による引抜きでアンカーボルトが破断して浮き上がっている

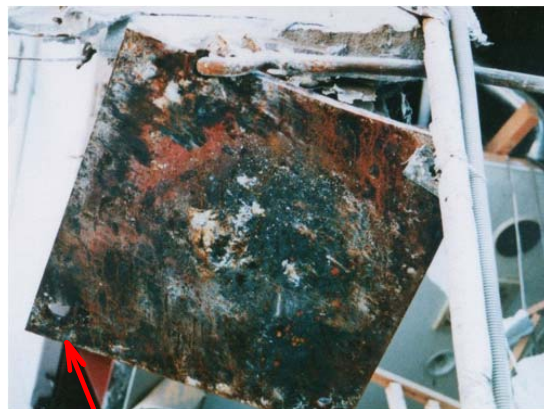
アンカーボルト孔の端空き距離が充分に取れていない
