No. 22

構造種別：鉄骨造

構造形式：ラーメン構造

階数：5階建て

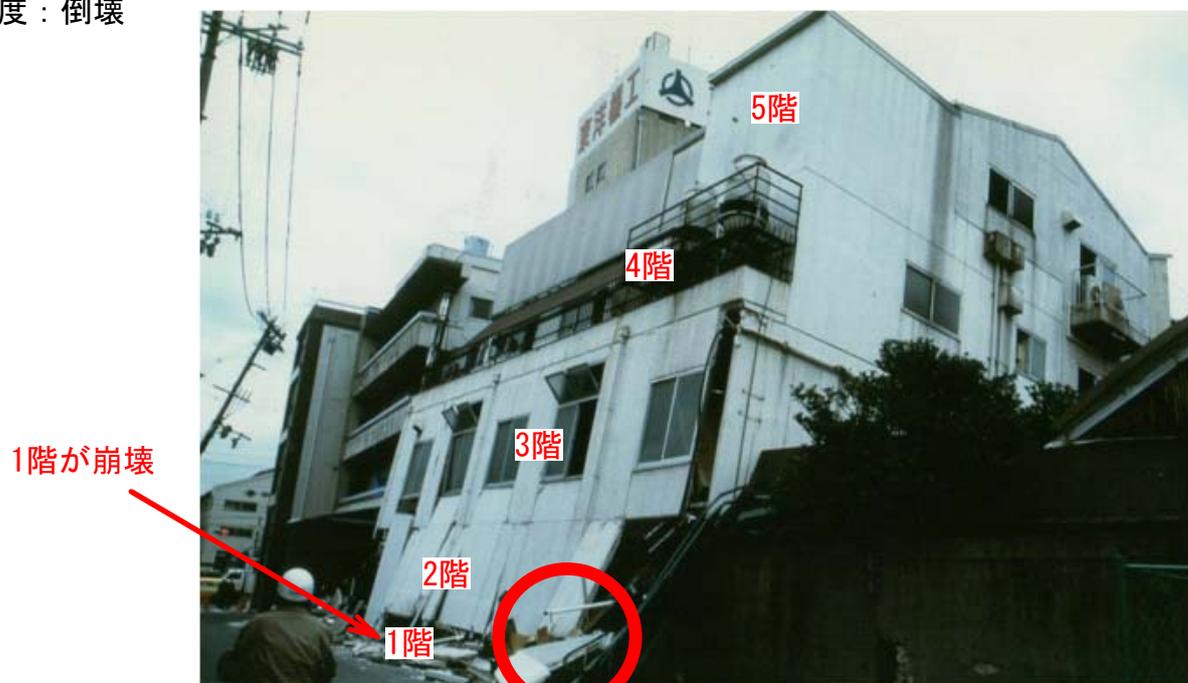
根巻コンクリートが崩壊している。

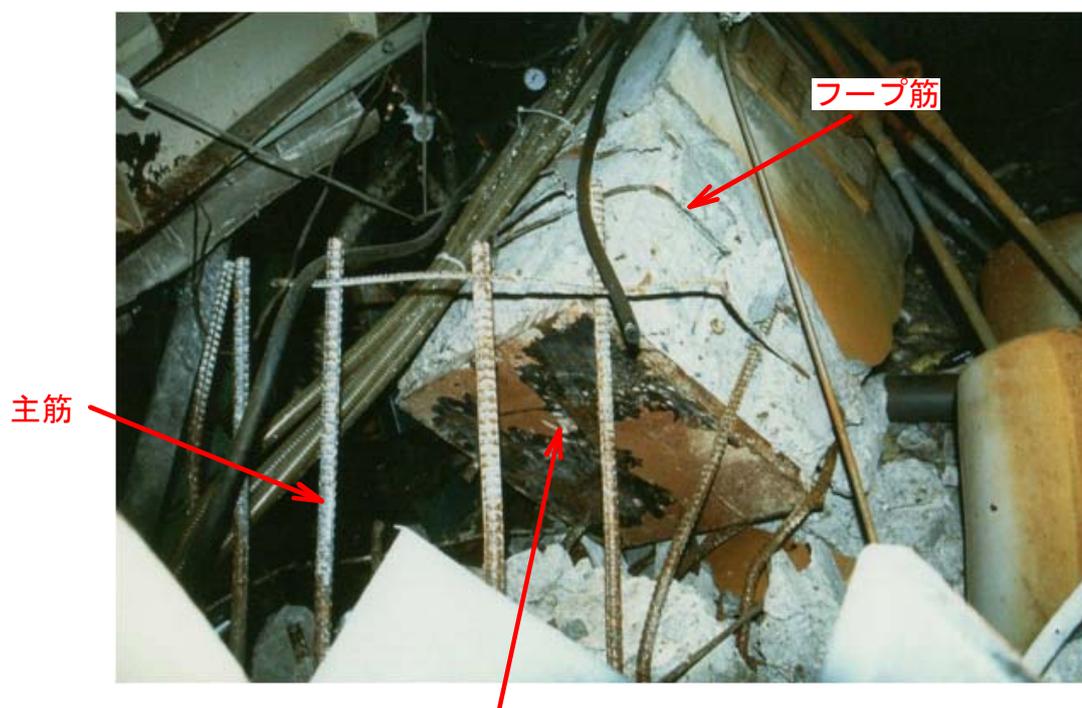
アンカーボルトが配置されていた形跡が無い
