No. 23

構造種別：鉄骨造

構造形式：ラーメン構造

階数：3階建て

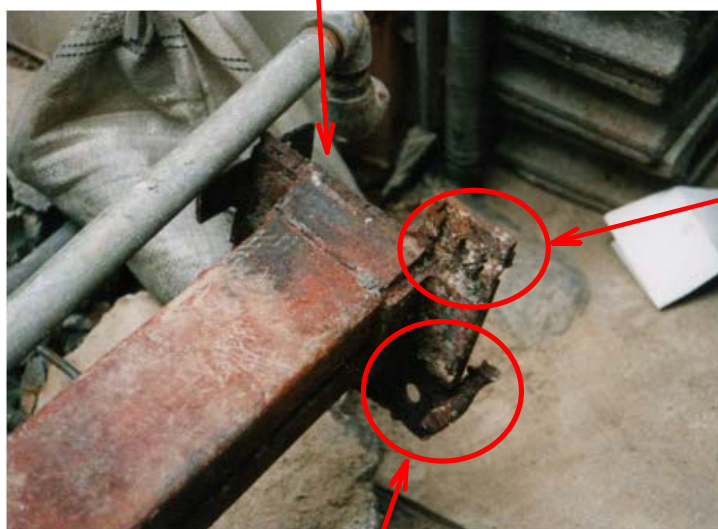
アンカーボルト孔が拡張され
ベースプレートが切り欠かれて
しまっている。

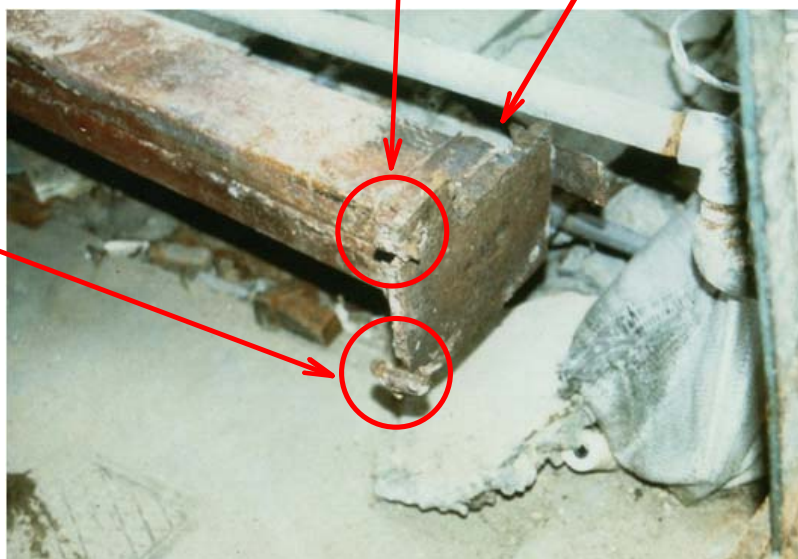
ベースプレートが
不自然に欠けている

アンカーボルトがベースプレートの縁に付いている
施工不良による粗末な補修
