No. 26

構造種別：鉄骨造

構造形式：ラーメン構造

被害度：倒壊

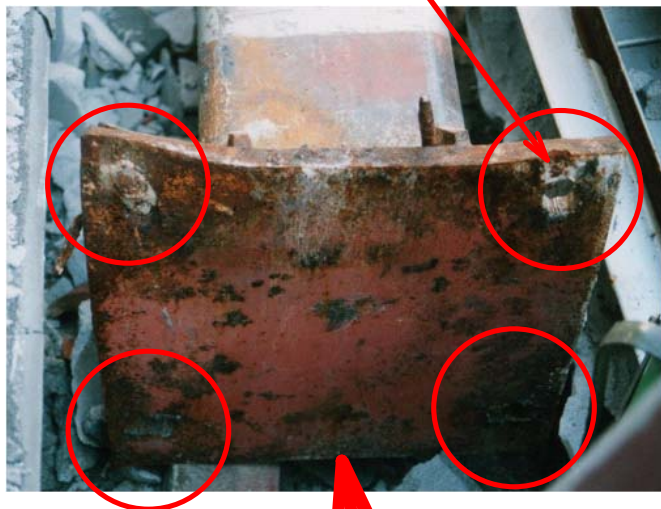
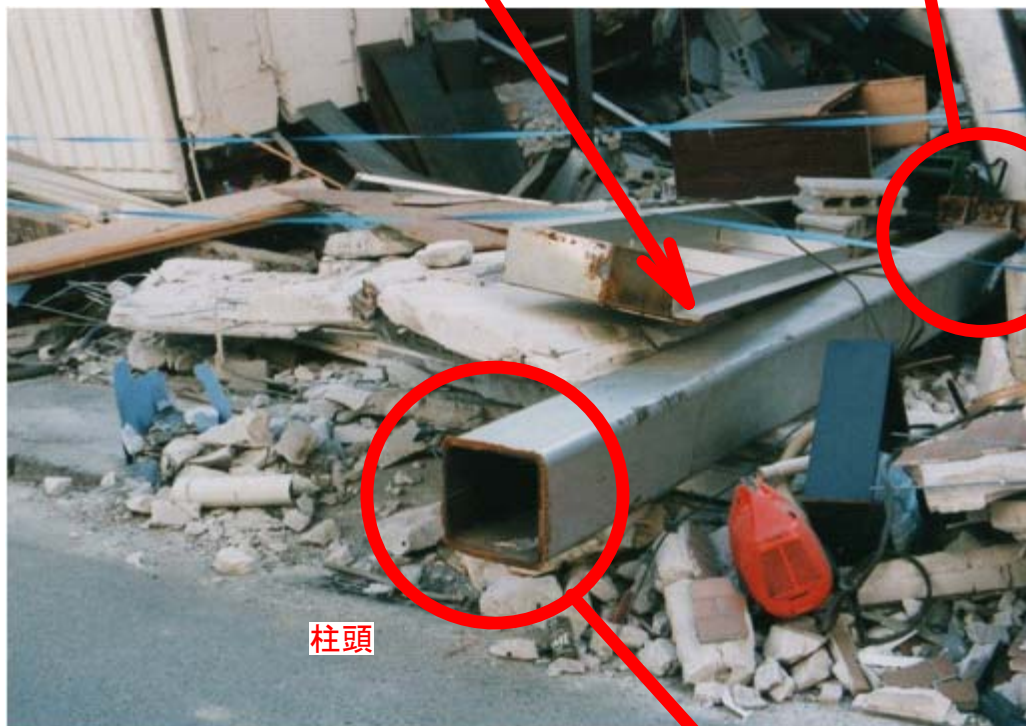
1階が崩壊

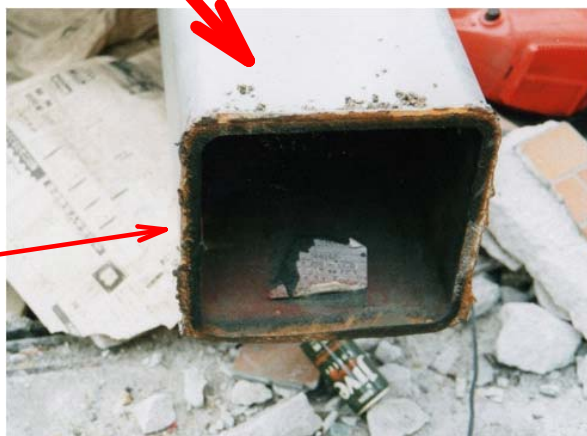
柱頭

開先、裏当金が無く
隅肉溶接になっている
