No. 29

構造種別：鉄骨造

構造形式：ラーメン構造

階数：5階建て

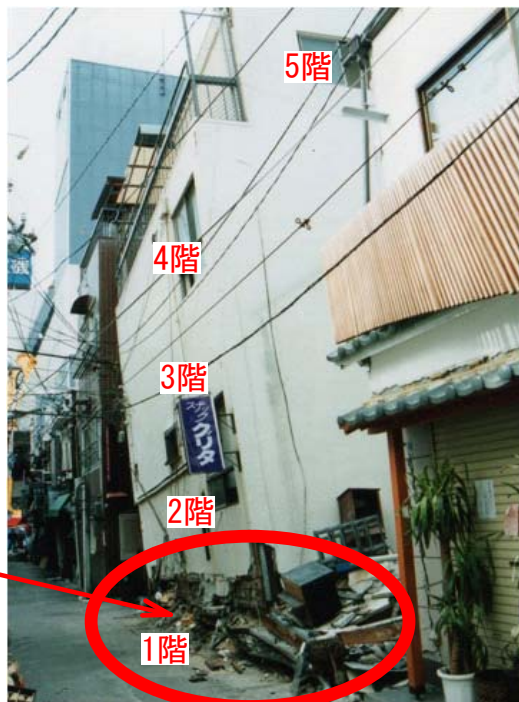
被害度：倒壊

1階が崩壊している

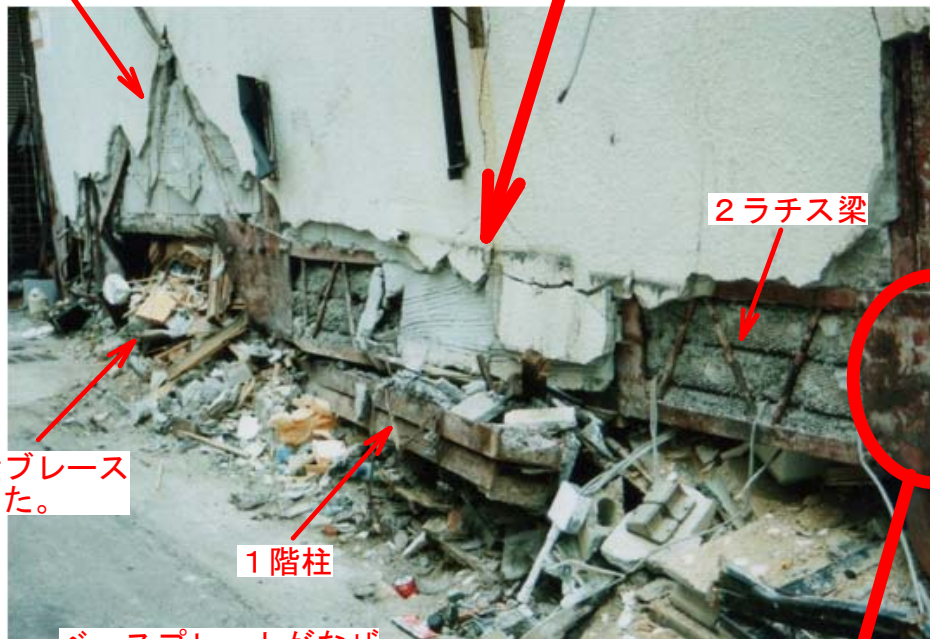
2階壁ブレース

1階にも壁ブレースが必要だった。

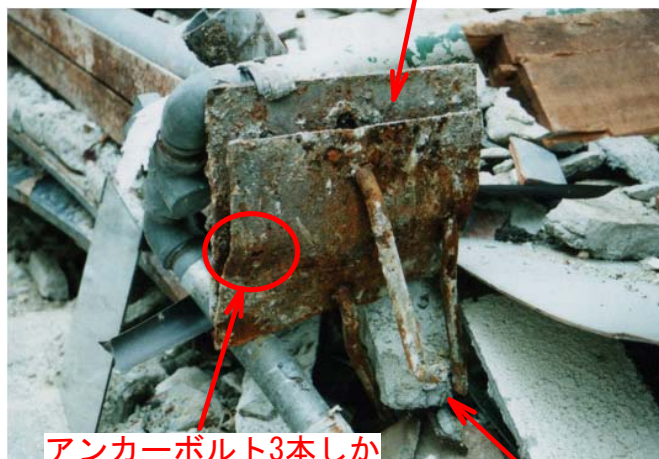
雨水配管

ベースプレートがなぜか二重になっている

スチフナープレートで補強すべき個所に雨水配管が通っている

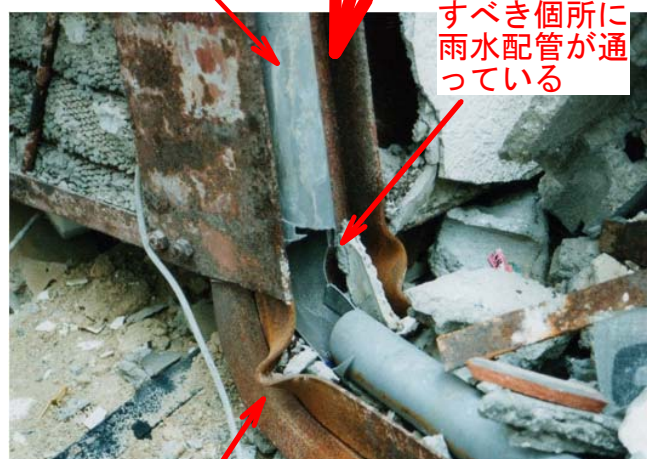
アンカーボルトの抜け出し
