No. 30

構造種別：鉄骨造

構造形式：ラーメン構造

階数：3階建て

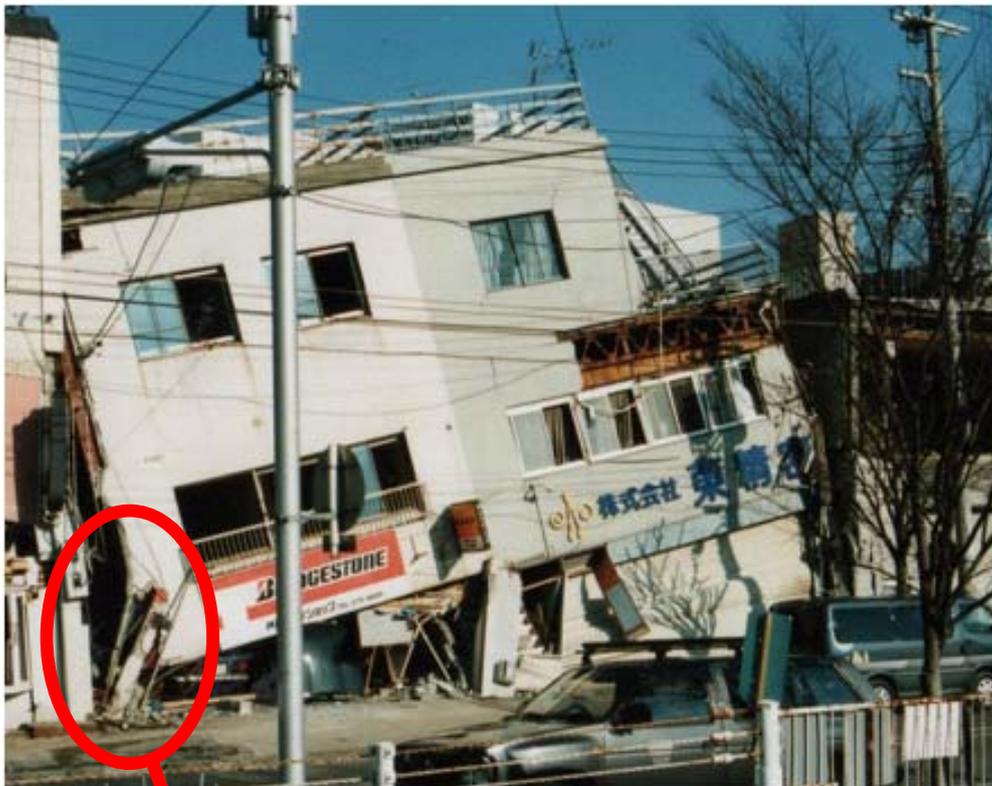
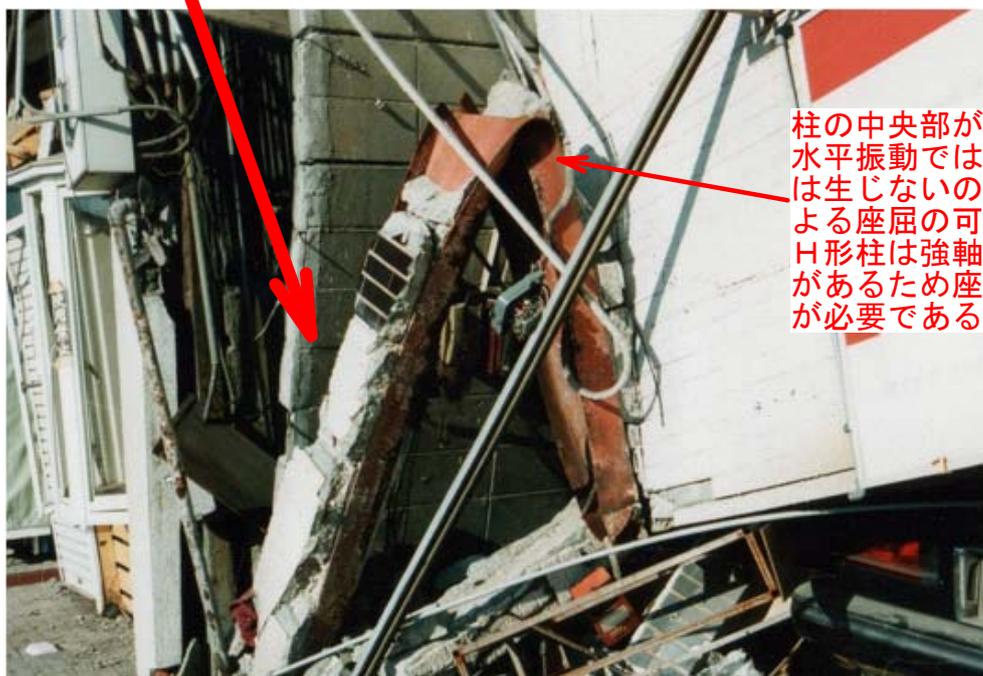
被害度：倒壊

柱の中央部が曲がっている。  
水平振動ではこのような破壊は生じないので、鉛直振動による座屈の可能性が高い。  
H形柱は強軸と弱軸の方向性があるため座屈に対して配慮が必要である。
