No. 1

構造種別：1階RC+2～4階鉄骨造

構造形式：ラーメン構造

被害度：倒壊

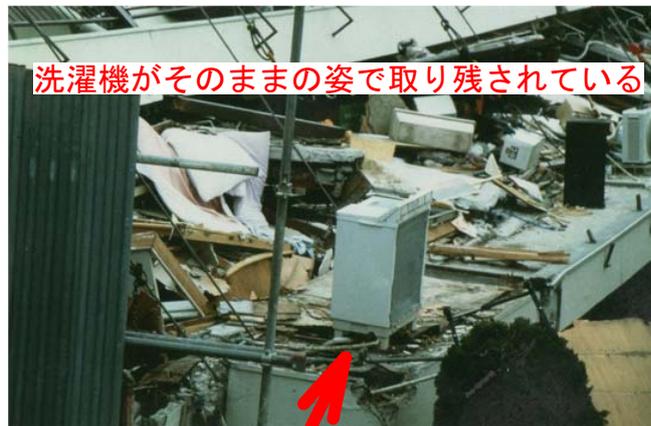
洗濯機がそのままの姿で取り残されている

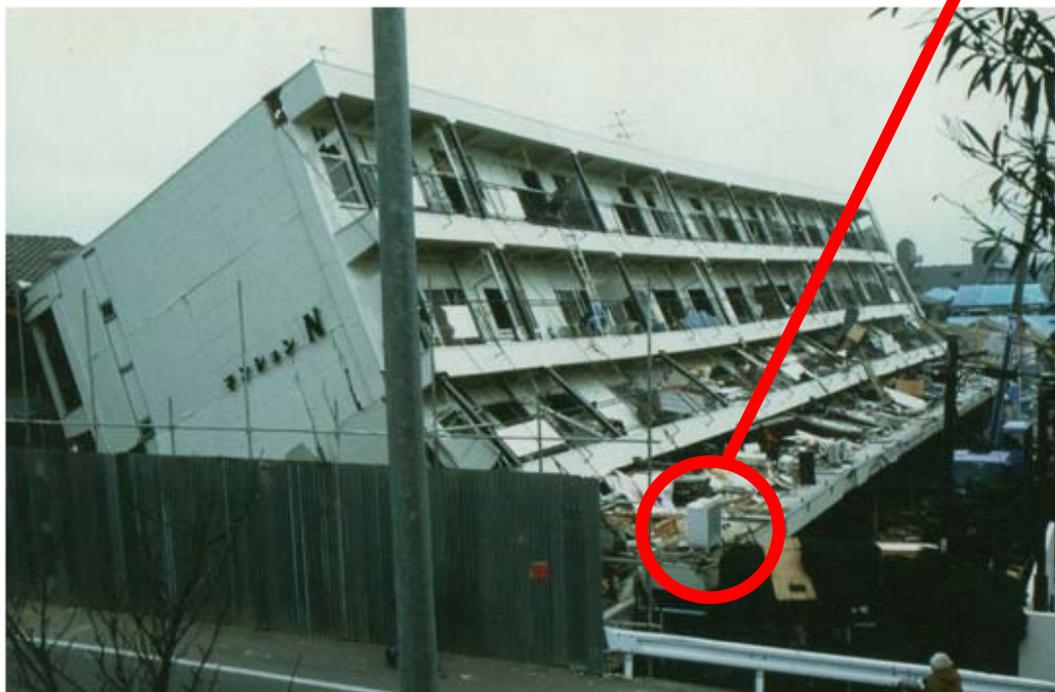
本来の柱位置

柱が完全に横倒しになっている。  
柱頭と柱頭の両方が崩壊したことがわかる。

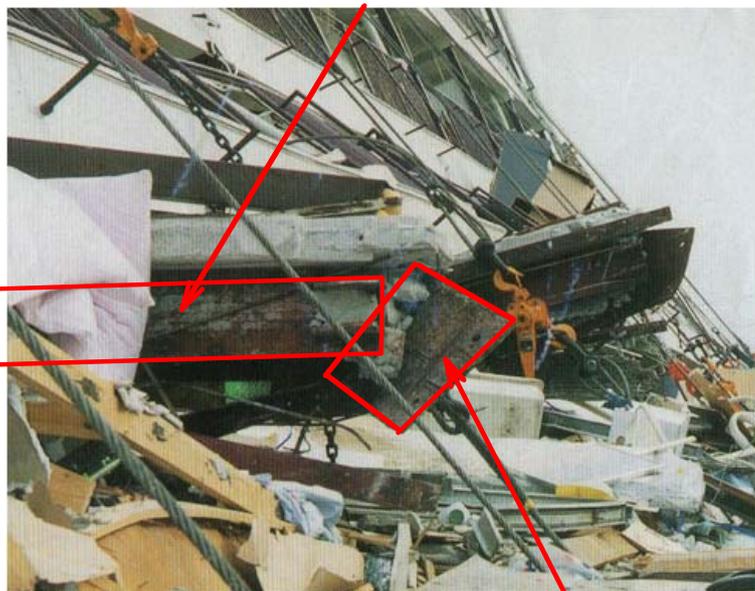
柱にリブプレートが付いているが、柱が変形性能を発揮する前に溶接部で破断している。

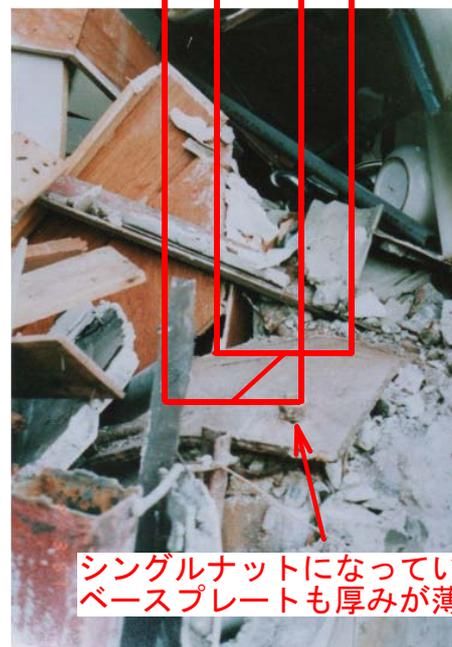
シングルナットになっている。  
ベースプレートも厚みが薄い。
