No. 9

構造種別：鉄骨造

構造形式：ラーメン構造

階数：3階建て

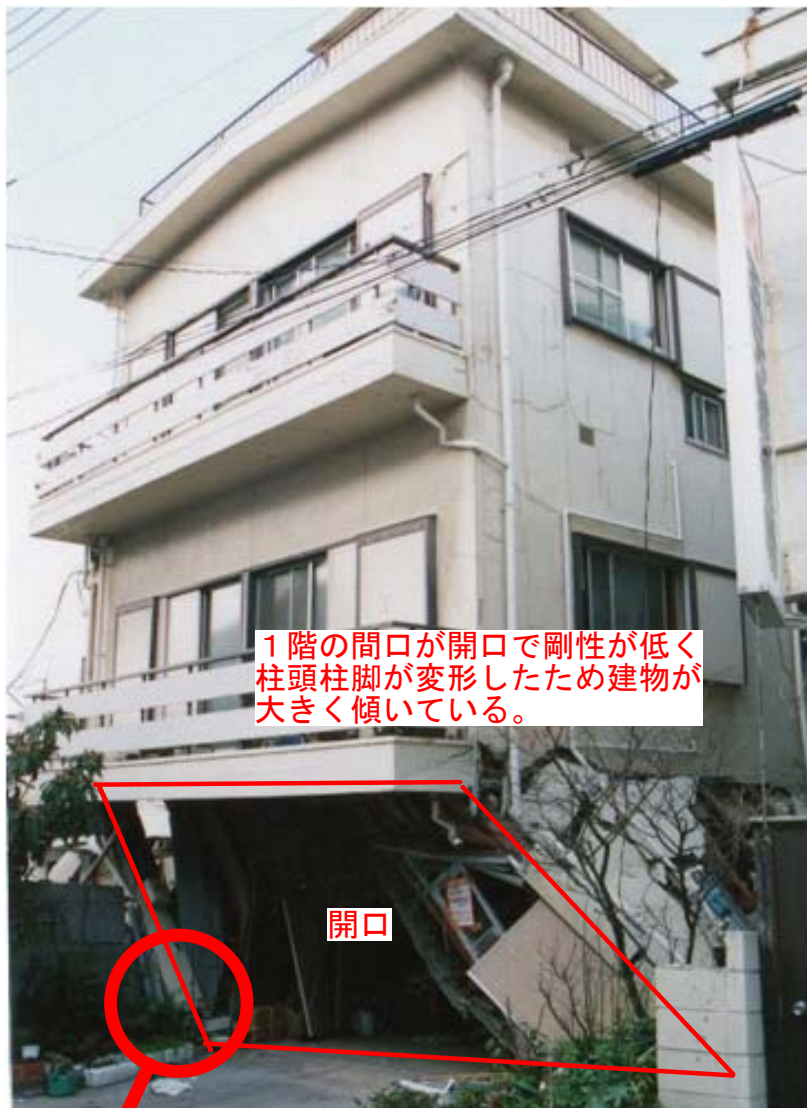
被害度：倒壊

柱の弱軸方向が開口になっている。なぜこのような設計になったのか疑問である。
