No. 12

構造種別：鉄骨造

構造形式：ラーメン構造

階数：3階建て

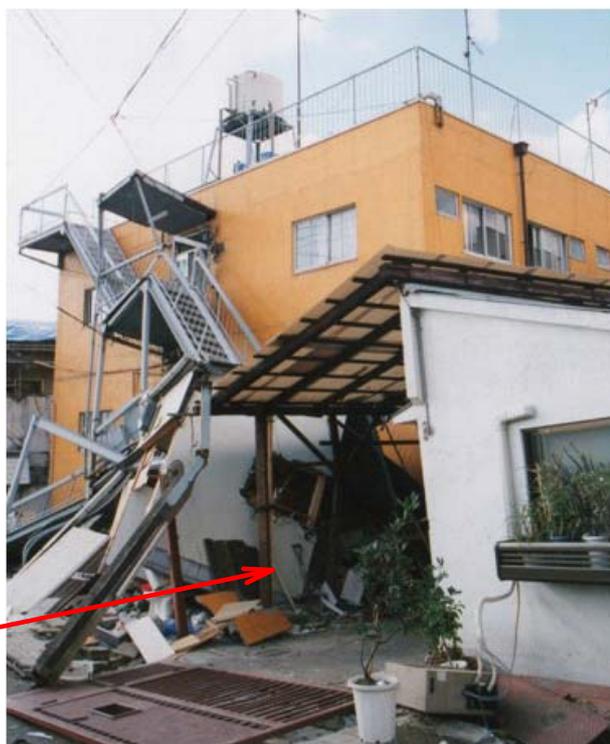
隠れて見えないが
1階が倒壊している

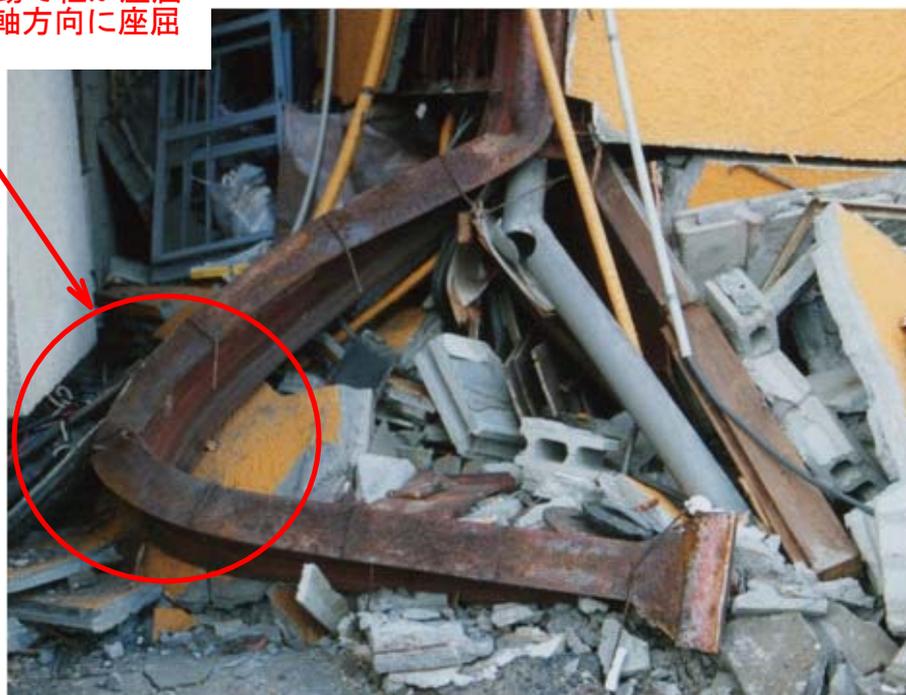
通常地震力では、柱の中央は反曲点になるため曲がることはない。直下型地震の上下震動で柱が座屈したと思われる。弱軸方向に座屈止めが必要だった。
