No. 24

構造種別：鉄骨造

構造形式：ラーメン構造

階数：4階建て

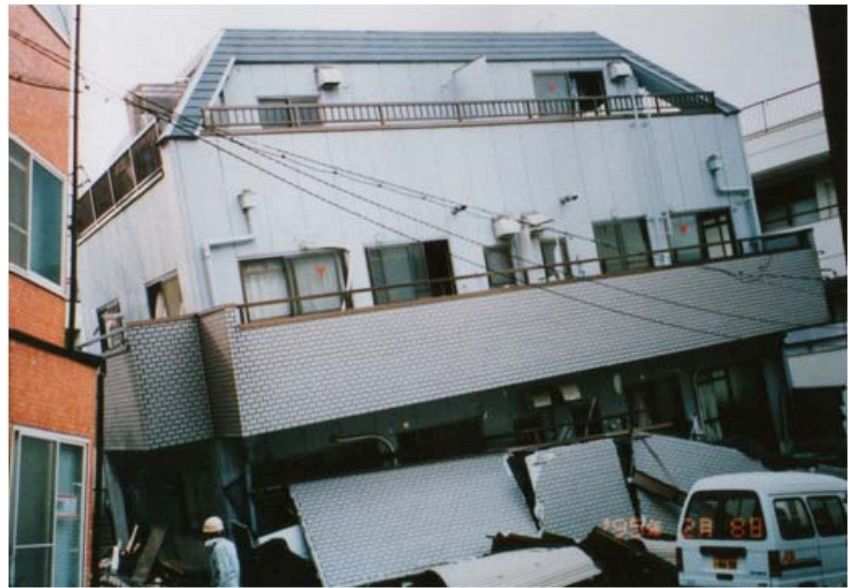
被害度：倒壊

2階柱

1階が崩壊

2階梁

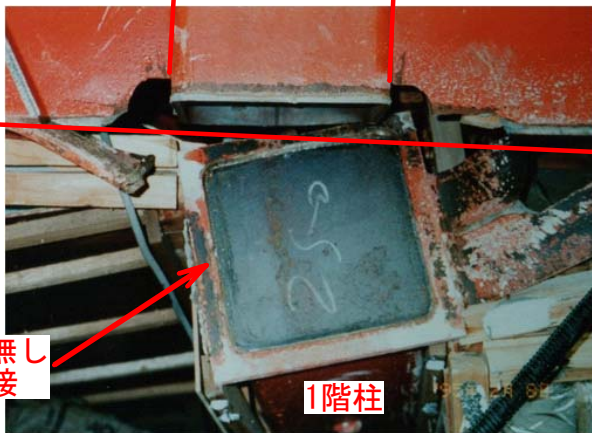
裏当金無し
隅肉溶接

1階柱

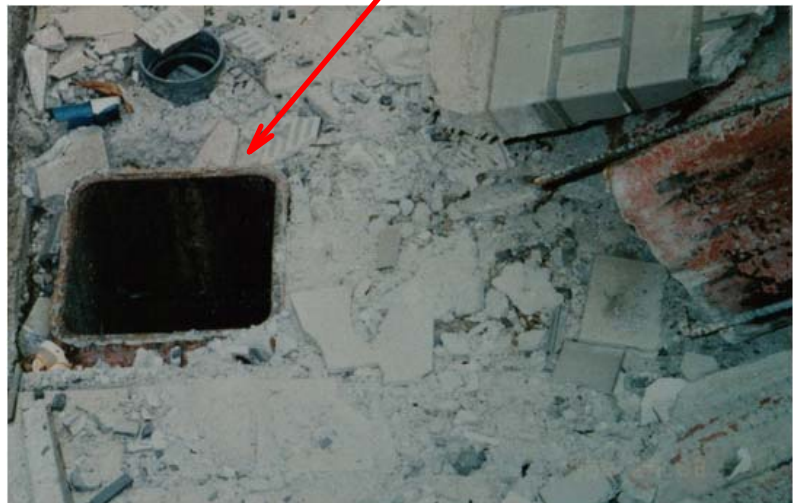
ゼロ柱と呼ばれた埋め込み柱脚の破断
裏当金、開先加工がなく隅肉溶接とな
っている。
