No. 27

構造種別：鉄骨造

構造形式：ラーメン構造

階数：3階建て

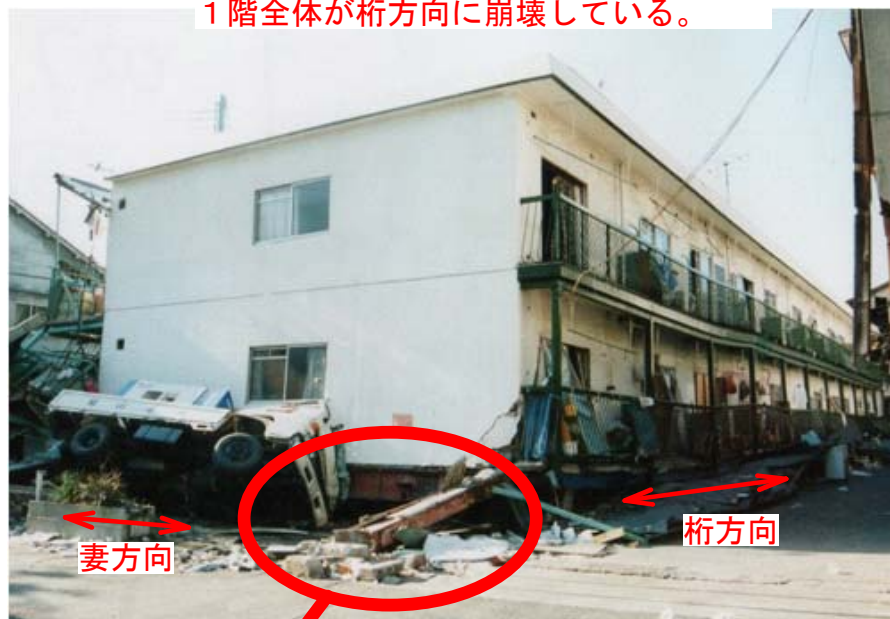
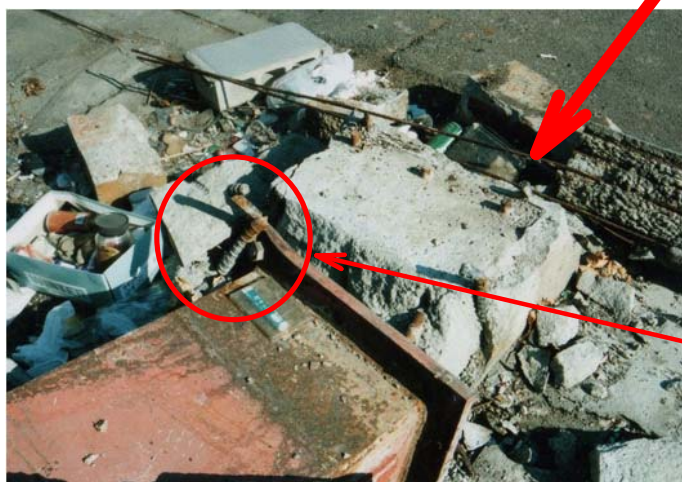
被害度：倒壊

本来建物は妻側より桁側の方が強いが、
1階全体が桁方向に崩壊している。

ベースプレートを切り欠いて
アンカーボルトを側面に溶接
している。

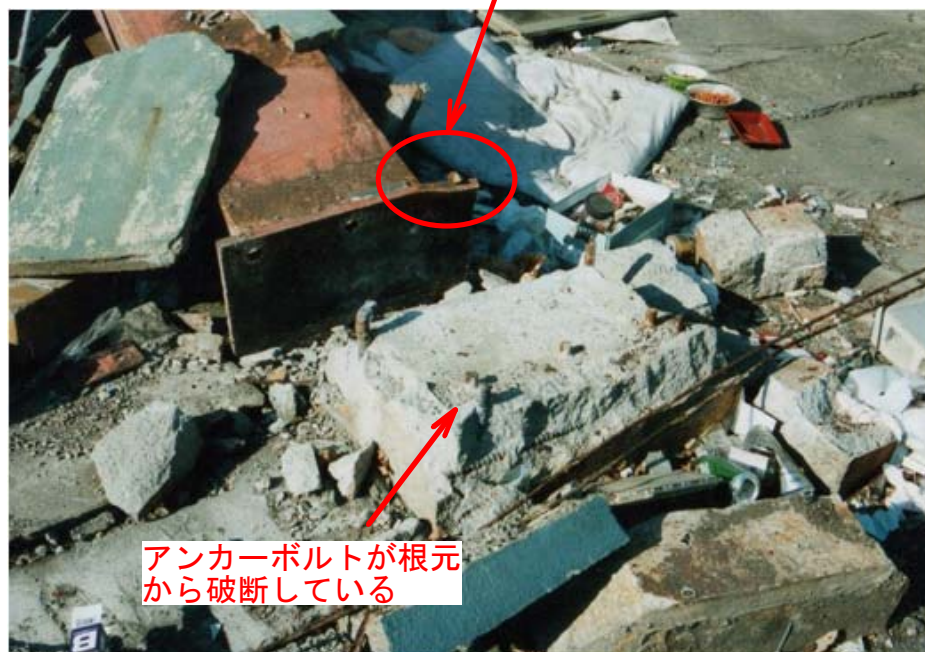
アンカーボルトが根元
から破断している
